RENAISSANCE

LAC BRME LAKE

RAPPORT D'ACTIVITÉS 2020

Novembre 2021

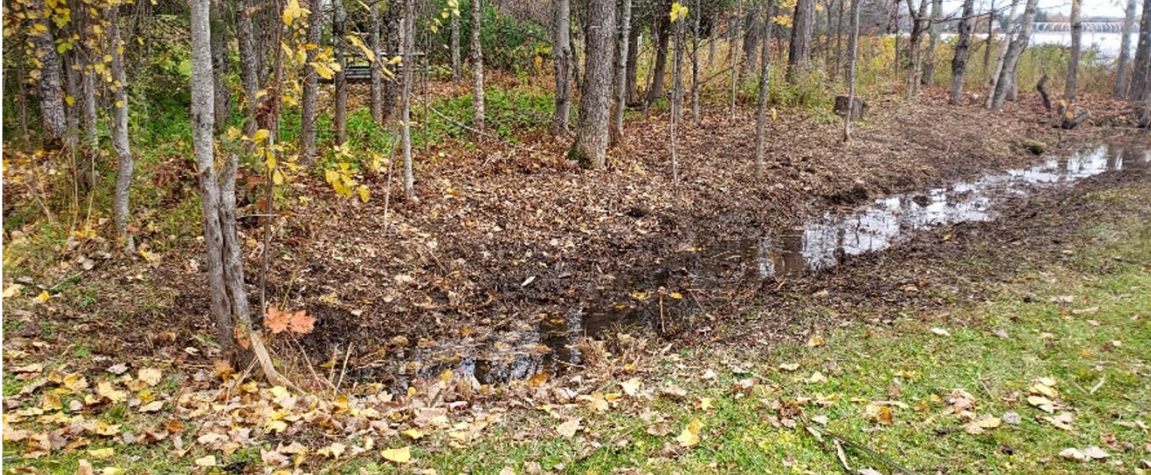
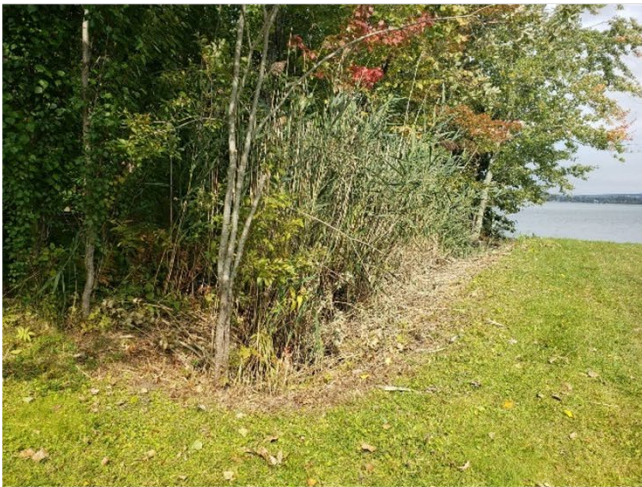
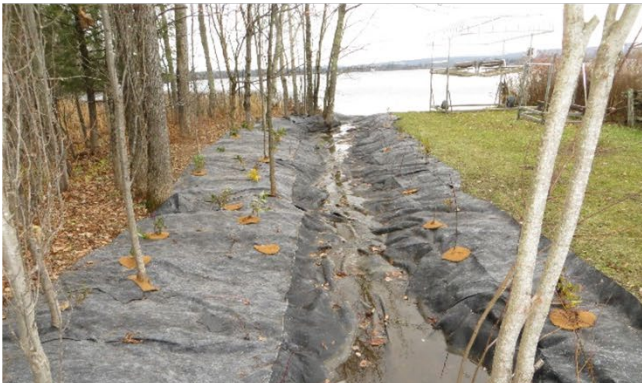
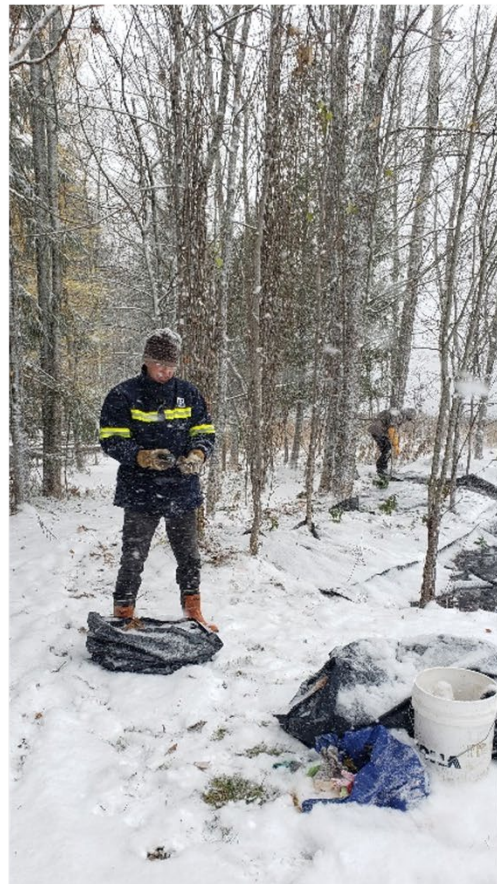
De plus, comme la bande riveraine nécessitait une plantation de renaturalisation, il était impossible de planter sans enlever au préalable le roseau commun. Quatre jours de travail ont été nécessaires afin de tailler et recouvrir l'emplacement de la colonie de géotextile. Par la suite, deux jours supplémentaires ont permis de planter des arbustes à travers le géotextile. Les végétaux aident la toile à tenir en place, mais feront aussi compétition au roseau une fois la toile enlevée dans 2-3 ans.

Un suivi de la survie des plants sera effectué en 2021 afin de replanter, s'il y a lieu, les végétaux morts. Les travaux ont été ralentis par une bordée de neige qui est survenue au troisième jour des travaux. La prise des arbustes peut aussi avoir été affectée par la météo lors de la plantation.

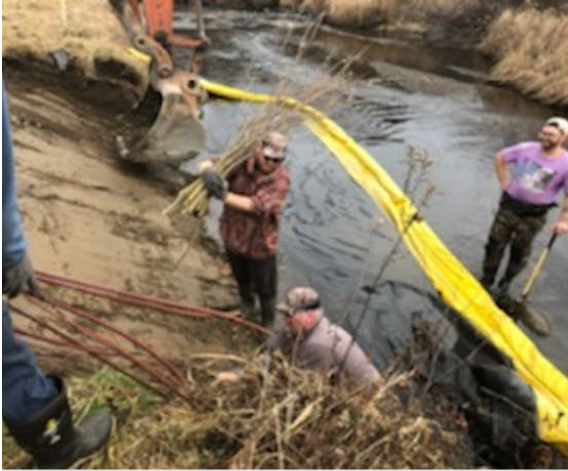
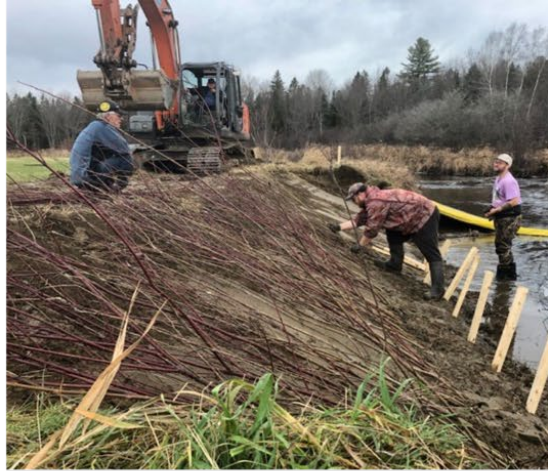
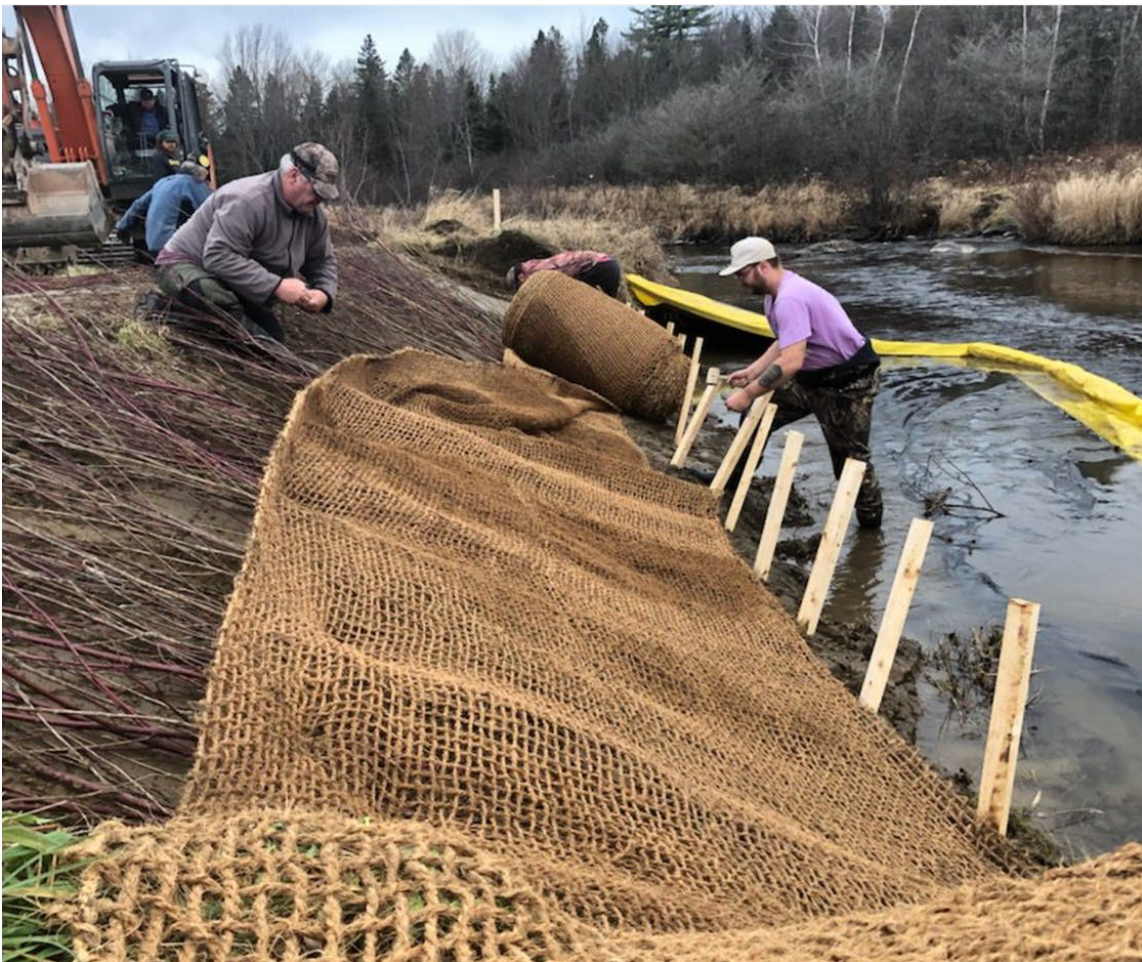
Les travaux effectués en 2020 visaient la stabilisation de 90 mètres linéaires de berge et la construction d'une chute d'enrochement. Cette chute d'enrochement visait à prévenir le ravinement et l'érosion de la berge lorsque de l'eau s'écoule de la plaine. Ils ont été exécutés en novembre 2020 par une firme spécialisée qui travaille régulièrement pour des organismes comme le nôtre (Club conseil Gestrie-Sol, 2020).

Une inspection des ouvrages au printemps 2021 permettra d'évaluer dans quel état les berges se trouvent après une saison hivernale, mais aussi pour déterminer si la technique pourrait être utilisée dans une autre section des rives très endommagée de la plaine.

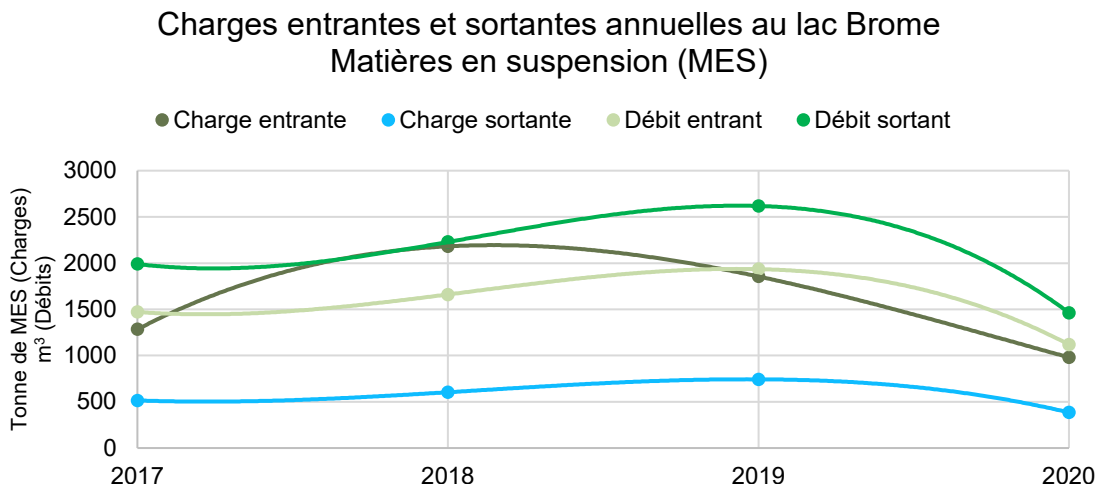
Figure 9 : Bilan des charges entrantes et sortantes annuelles de matières en suspension du lac Brome pour la période 2017-2020 (OBV Yamaska, 2021).

Entre 2017 et 2020, les charges de MES on augmenté en moyenne de 3 % en amont du lac Brome, mais ont diminué de 3 % en aval (Figure 9). Comme pour le phosphore, il y a eu une diminution marquée de 47,15 % en amont du lac et 48.27 % en aval de celui-ci entre 2019 et 2020 (OBV Yamaska, 2021).

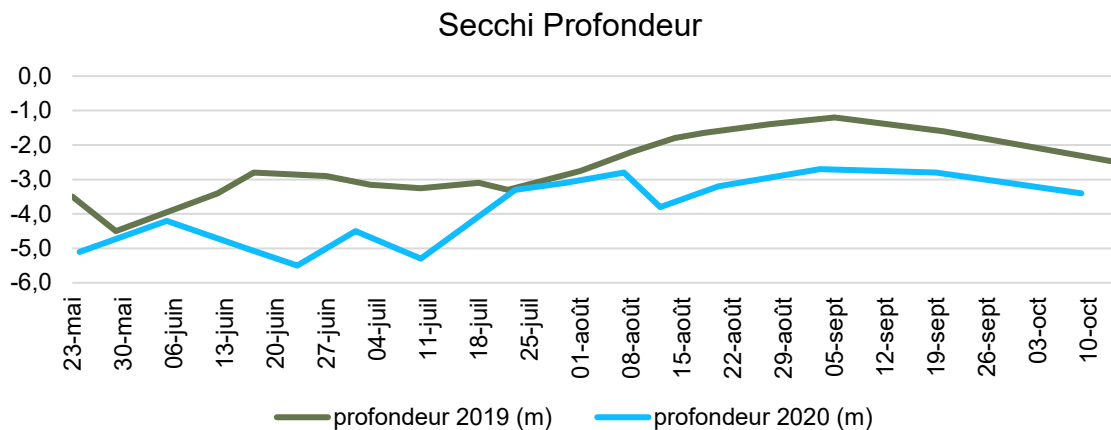
Figure 11 : Profondeurs de visibilité du disque de Secchi à la station fosse du lac Brome pour 2020.

La moyenne annuelle de transparence de l'eau en 2020 a été de 3,9 m alors que la moyenne de 2019 était de 2,7 m et que celle des 10 dernières années était de 2,9 m (Figure 11). En fait, 2020 a été la meilleure des 10 dernières années. Selon le tableau 4, il est possible de qualifier les eaux du lac Brome à la fosse de mésotrophe (Suivi de la qualité de l'eau des affluents) en fonction de la moyenne de transparence.

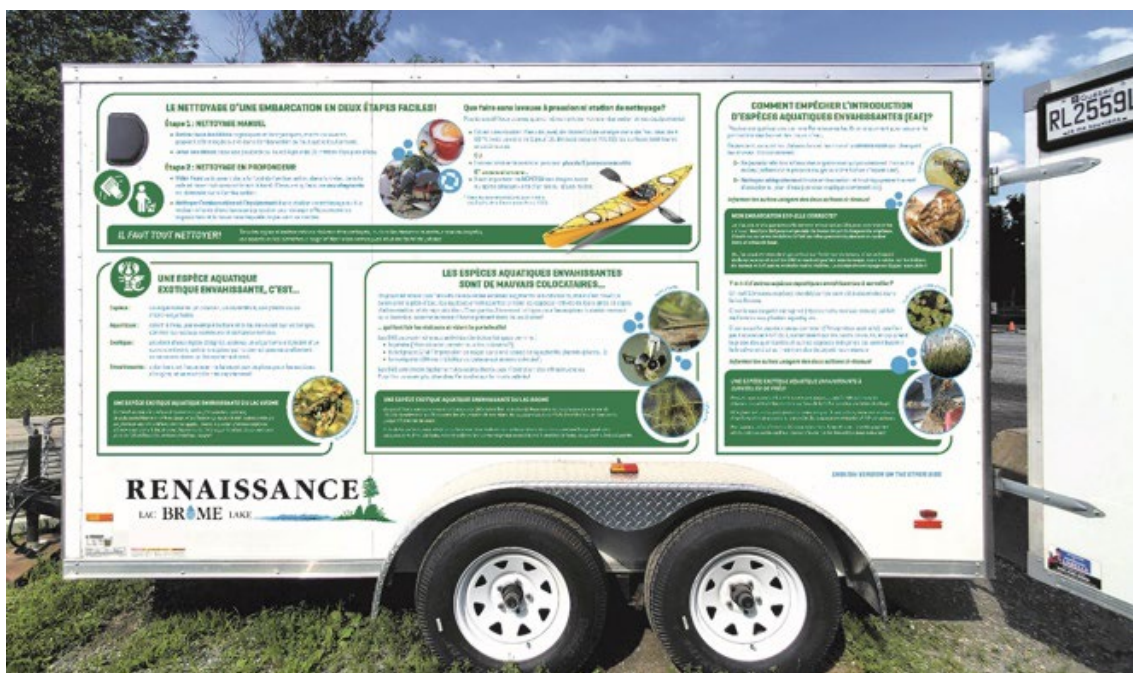
- 🌊 Pompe Honda 13HP 3500PSI ;
- 🌊 Brûleur et d'une cheminée pour chauffer l'eau ;
- 🌊 Réservoir d'eau de 300 gallons ;
- 🌊 Boyau de 150 pi équipé d'une lance;
- 🌊 Pompe de transfert pour s'approvisionner en eau si nécessaire.

Grâce à la collaboration et au support du camping Domaine des Érables, la station a été installée face à l'entrée du camping afin de permettre aux véhicules de faire laver leur bateau avant d'entrer sur le site du camping. Le choix du site nous apparaissait stratégique, car la majorité des embarcations qui viennent sur le lac occasionnellement accède depuis cette rampe. L'autre accès du lac est au parc Tiffany, mais seules les petites embarcations peuvent y accéder et le stationnement y est très limité. De même, la Marina de Knowlton dispose d'une rampe d'accès, mais ne dispose pas d'espace de stationnement pour la journée.
