*Diagnostic environnemental du bassin versant  
du ruisseau Inverness – lac Brome*

# DIAGNOSTIC ENVIRONNEMENTAL DU BASSIN VERSANT DU RUISSEAU INVERNESS

## *RAPPORT FINAL*

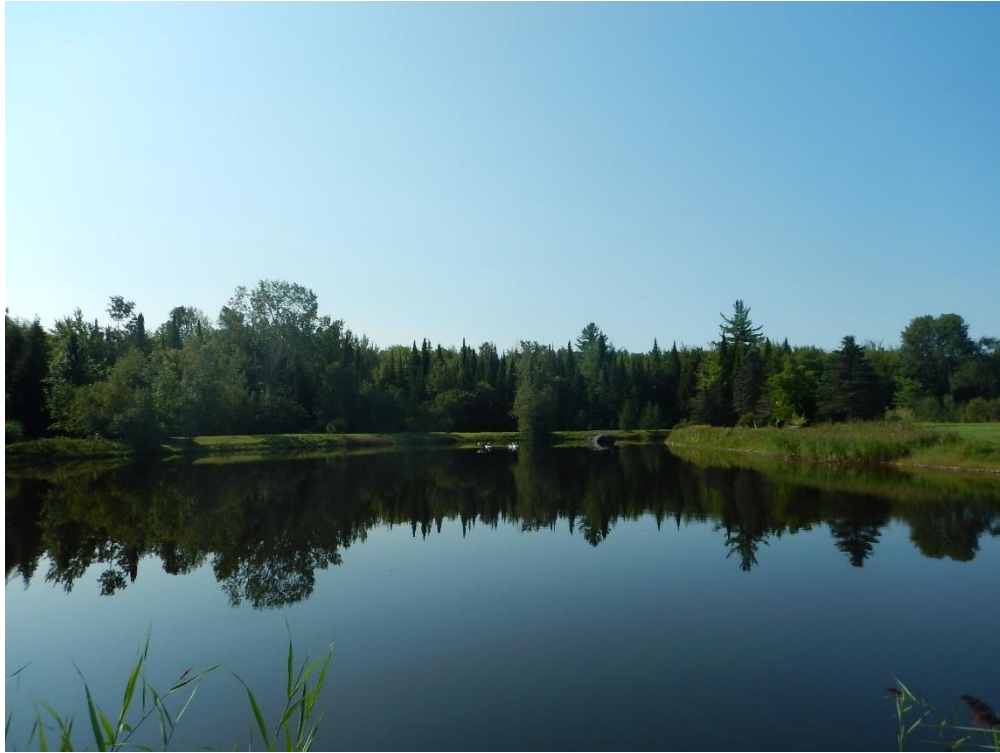
**FIGURE 2 : VASTE ÉTANG ARTIFICIEL SITUÉ À L'AMONT DE LA BRANCHE PRINCIPALE**

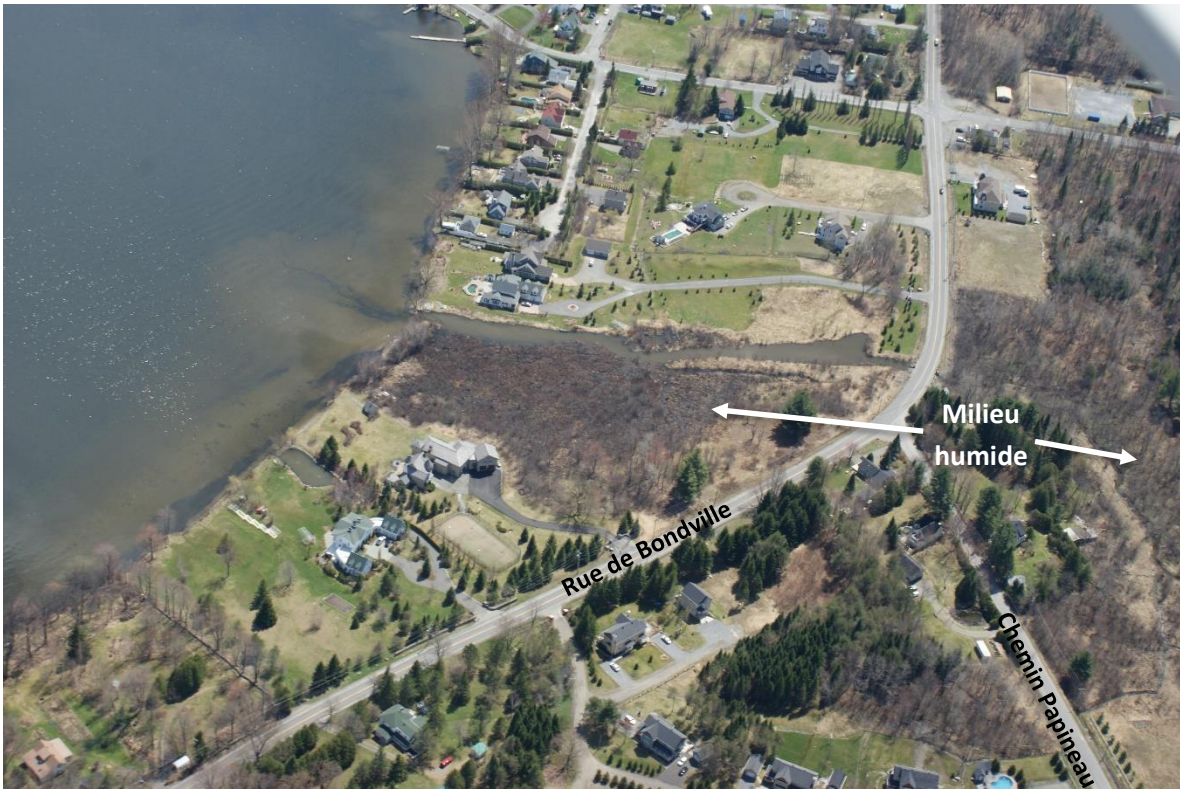
**FIGURE 4 : EMBOUCHURE DU RUISSEAU INVERNESS**

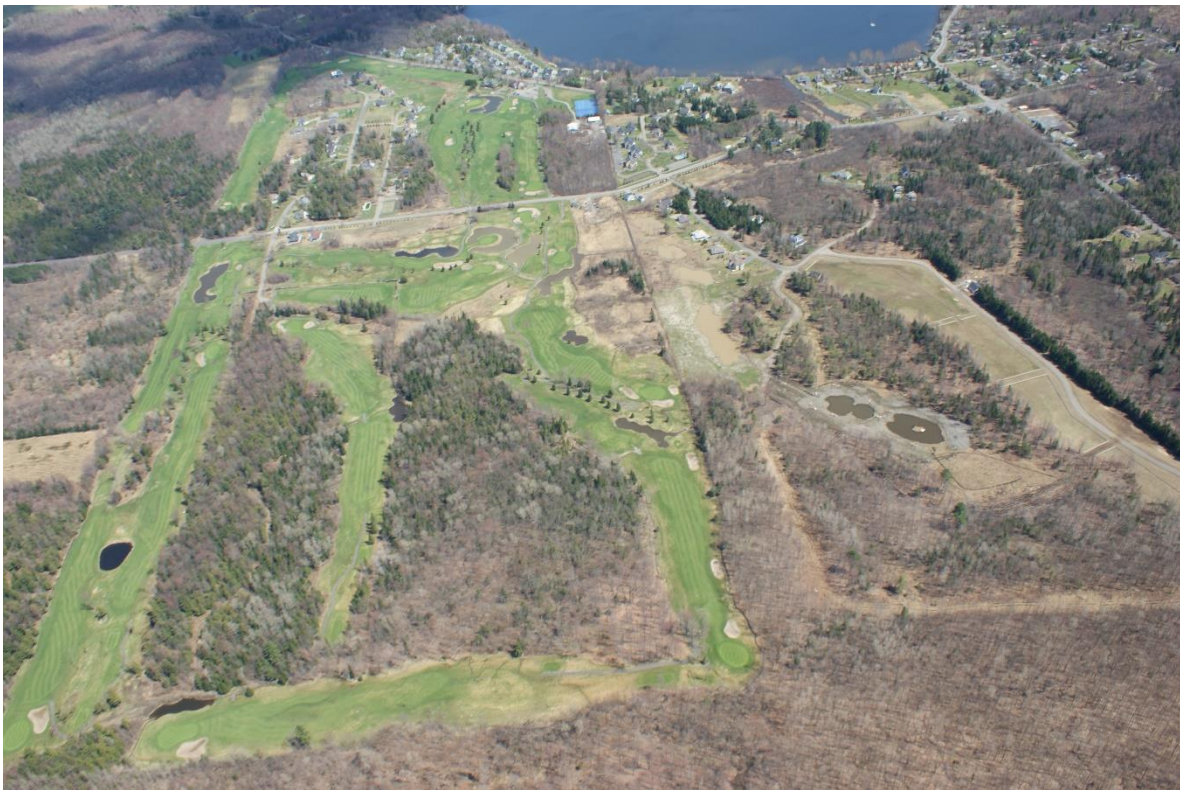
**FIGURE 5: VUE AÉRIENNE DU TERRAIN DE GOLF ET DES ÉTANGS ARTIFICIELS DES RUES SAINT-ANDREW ET ROSEDALE**

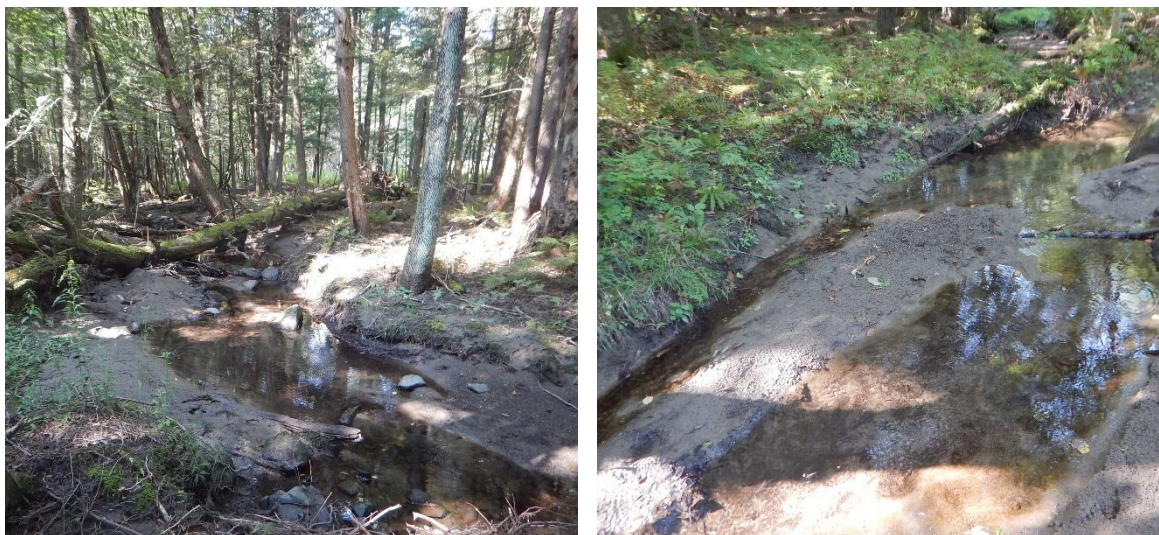
Le reste du bassin versant est composé d'un sol loameux ou d'un loam sableux. Les loams font partie des sols les plus vulnérables à l'érosion par l'eau dans les pentes longues ou abruptes (Agriculture et Agroalimentaire Canada, 2014). Le loam sableux est composé d'une plus grande proportion de sable ce qui le rend plus sensible à l'érosion et plus friable à cause de sa structure plus instable que les sols argileux et limoneux (Agriculture et Agroalimentaire Canada, 2014). Il est donc plus facilement érodé que les sols argileux, mais moins que les sols sableux (Rostad et Padbury, 2001). L'érosion mène au transport des particules de sol, où est fixé le phosphore, dans les plans d'eau (Agroalimentaire et Agriculture Canada, 2014). D'ailleurs, la visite de terrain effectuée dans la section amont du cours d'eau a permis de constater que le lit du ruisseau et les berges dans ce secteur étaient couverts de sable, et ce, en milieu forestier; ce qui démontre une grande sensibilité à l'érosion (figure 7).

FIGURE 7 : PRÉSENCE DE SABLE SUR LE LIT DU RUISSEAU ET DANS LE RUISSEAU INVERNESS

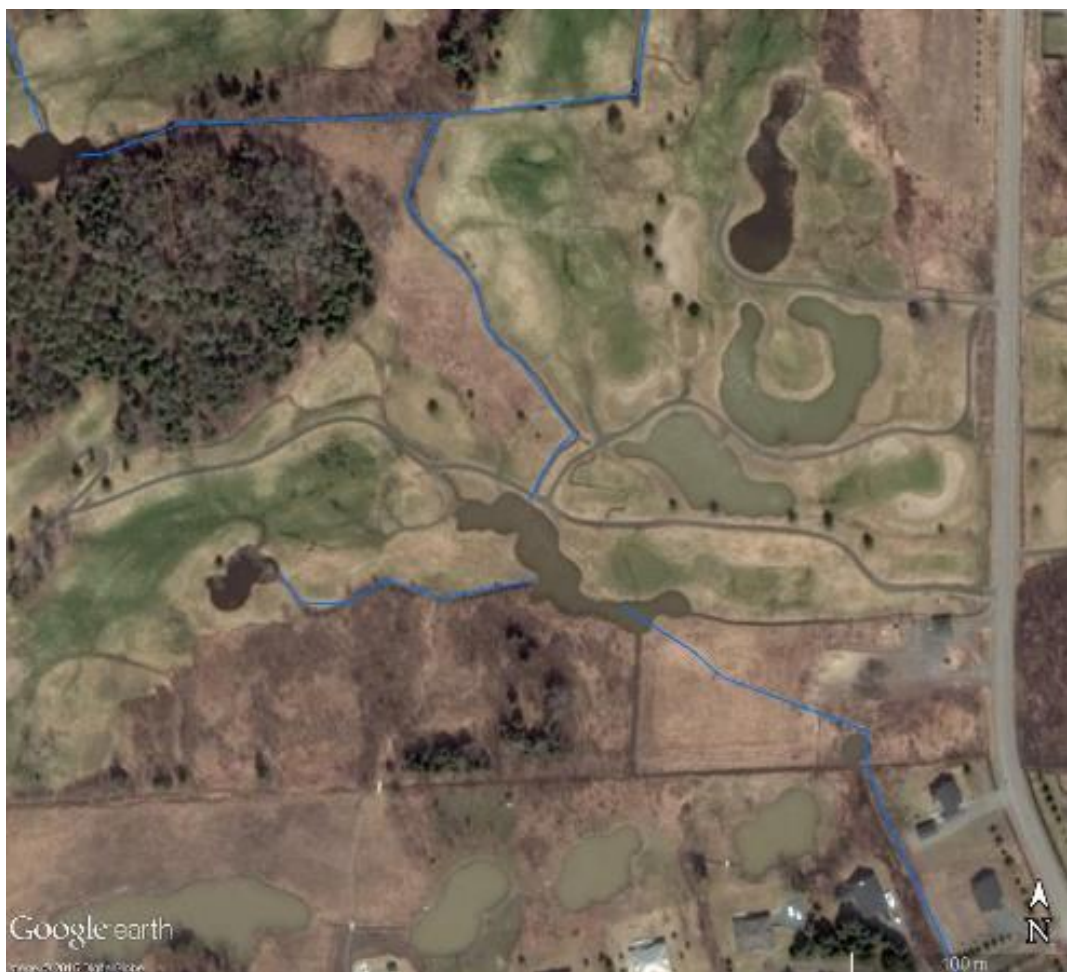
Les étangs artificiels sont généralement dépourvus de bandes riveraines de bonne qualité, celles-ci étant majoritairement constituées de gazon tondu. De plus, la majorité des étangs sont connectés entre eux via des cours d'eau ou des fossés (terrain de golf et secteur Saint-Andrew/Rosedale) qui sont également dépourvus de bande riveraine.

FIGURE 9 : BANDES RIVERAINES DE FAIBLE QUALITÉ SUR LE TERRITOIRE DU GOLF

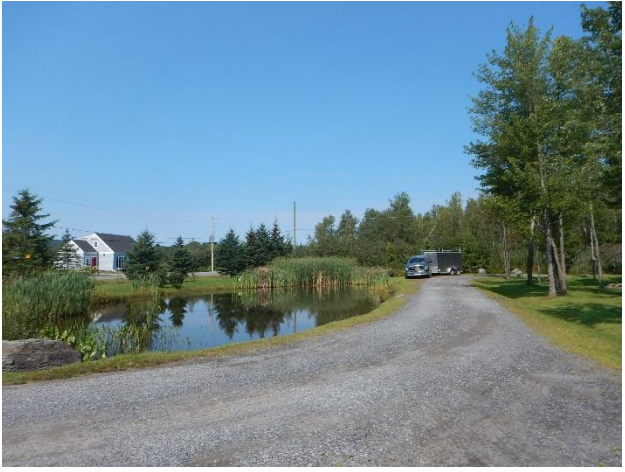
<span style="color: yellow;">●</span> 3832	Description

<p>Absence d'une bande riveraine autour de nombreux étangs artificiels</p>
<span style="color: green;">●</span> 2574

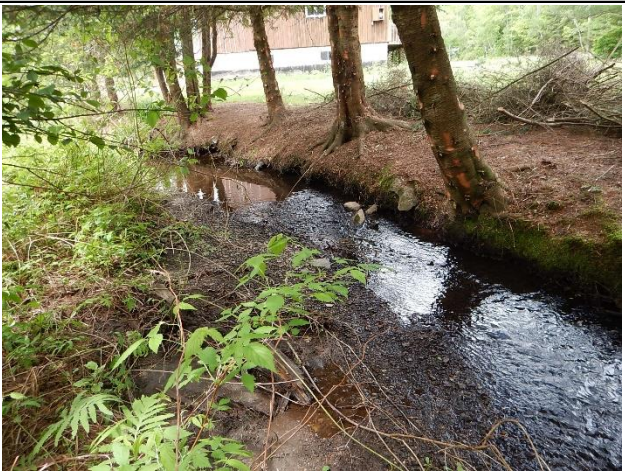
<p>Bande riveraine d'une largeur insuffisante d'un côté du ruisseau. Toutefois, la présence des conifères qui acidifient le sol rend difficile l'implantation d'arbustes.</p>

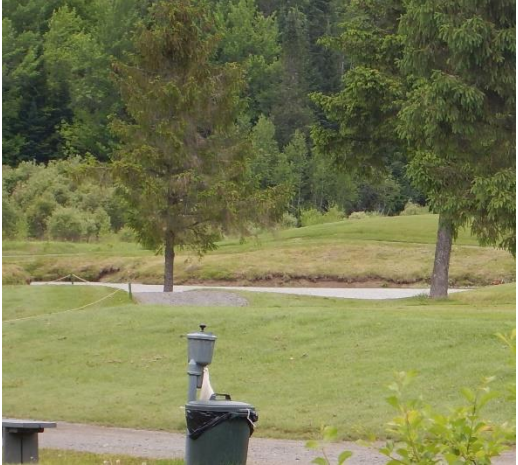
2639	Description

Absence de bandes riveraines sur le pourtour des étangs artificiels. On voit d'ailleurs un début de décrochement de la rive.
3818

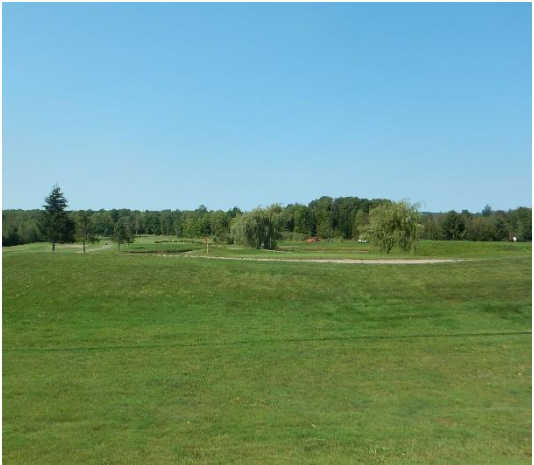
Grande superficie de gazon qui ruisselle directement vers les étangs, les fossés ou le cours d'eau

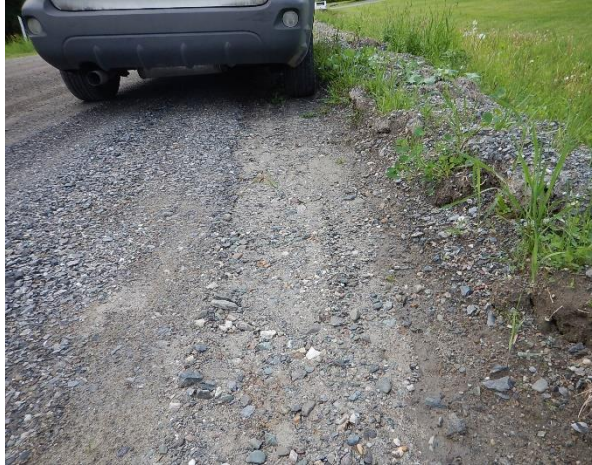
2521	Description

Présence de bourelets de gravier sur les côtés de la route.
