## *Diagnostic environnemental du bassin versant du ruisseau Pearson*

# DIAGNOSTIC ENVIRONNEMENTAL DU BASSIN VERSANT DU RUISSEAU PEARSON

## ***RAPPORT FINAL***

Décembre 2014

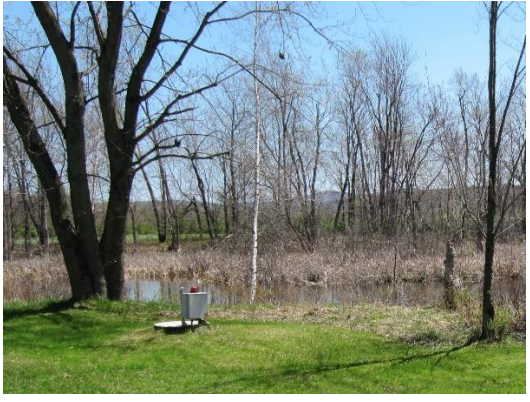
633 Parc Eugène; rue Brook	Description	Recommandations

<p>Station de pompage à quelques mètres du ruisseau.</p>	<p>Élargir la bande riveraine.</p>
638 Rue Mcpherson		
 	<p>Fossé stable et bien végétalisé mais avec accumulation de matière organique</p>	<p>Option 1 = Mettre en place un programme de nettoyage de la matière organique. Option 2 = Valider la possibilité d'aménager des noues engazonnées (voir feuillet 3 de 4 en annexe pour une coupe type) combinées avec des seuils de rétention avec drain perforé (feuillet 2 de 4 en annexe).</p>
701 Terrain de la Ferme Canards Lac Brome	Description	Recommandations

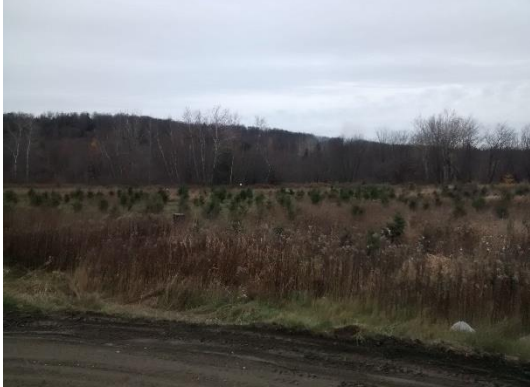
<p>Plantation dense d'arbres sur une importante superficie entre la ferme des canards et le lac Brome.</p>	<p>Excellente pratique. Le phosphore en excès, dû aux pratiques d'épandage du passé, est retiré du sol par les arbres en croissance.</p>

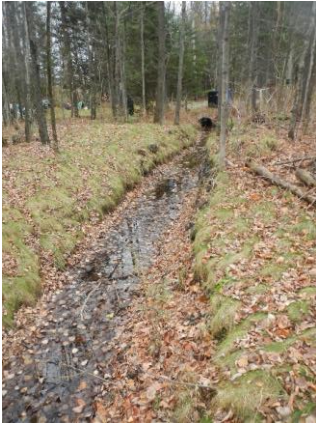
<p>700 Rue de Bondville</p>

<p>Cours d'eau redressé artificiellement avec érosion du pied de la berge de part et d'autre du ruisseau sur une longueur d'environ 30 m.</p>	<p>Installer des boudins de coco en pied de berge pour le stabiliser.</p>
<p>639 Rue McPherson</p>

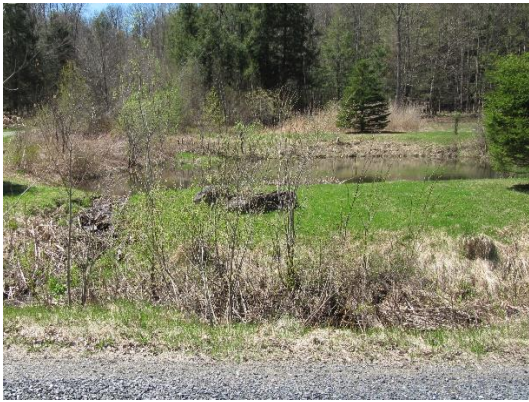
<p>Étang artificiel aménagé directement sur le parcours du cours d'eau et bandes riveraines de faible qualité constituées en grande proportion de gazon tondu.</p>	<p>L'aménagement d'étangs artificiels dans la municipalité de Ville de Lac Brome est maintenant interdit. La bande riveraine des étangs artificiels devrait être revégétalisée sur une largeur de 10 m en ne laissant qu'un accès à l'eau d'une largeur maximale de 3 m.</p>
<p>640 Rue McPherson</p>

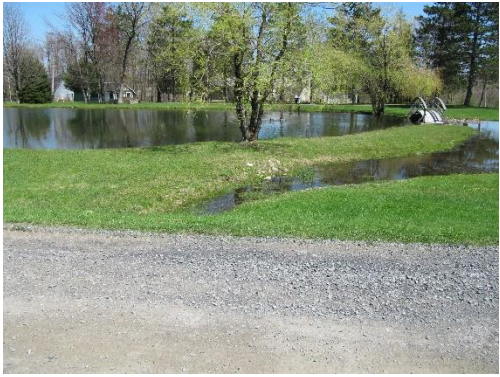
<p>Étang artificiel aménagé directement sur le parcours du cours d'eau et bandes riveraines de faible qualité constituées exclusivement de gazon tondu. Le ruisseau qui alimente l'étang et qui coule de l'autre côté du chemin a été enroché excessivement. L'artificialisation du cours d'eau à cet endroit amène un réchauffement de l'eau.</p>	<p>L'aménagement d'étangs artificiels dans la municipalité de Ville de Lac Brome est maintenant interdit. La bande riveraine de l'étang artificiel et du cours d'eau qui l'alimente devrait être revégétalisée sur une largeur de 10 m et le gazon ne devrait plus être tondu.</p>

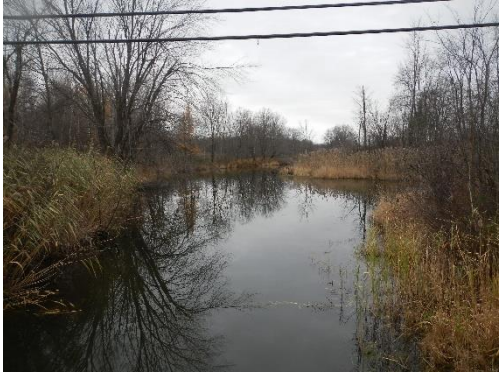
660 Pont du chemin du Centre

<p>Écoulement très faible à ce niveau du ruisseau, eau trouble, quantité importante de matière organique en suspension dans l'eau et sur le fond du cours d'eau. Caractéristiques typiques d'un milieu humide.</p>	<p>Limiter la circulation des embarcations à moteur de façon à éviter la remise en suspension des sédiments.</p>

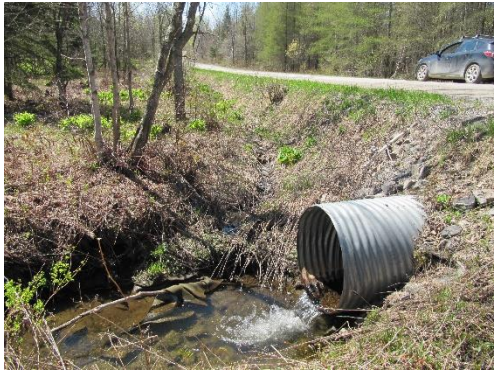
<p>Chute de 10 à 15 cm à la sortie du ponceau empêchant la libre circulation du poisson.</p>	<p>Aménager une fosse de dissipation d'énergie à la sortie du ponceau afin de diminuer la hauteur de la chute et de permettre la libre circulation du poisson. Les fossés qui se déversent dans le ruisseau sont stables mais advenant leur entretien, des trappes à sédiments devraient être aménagées.</p>

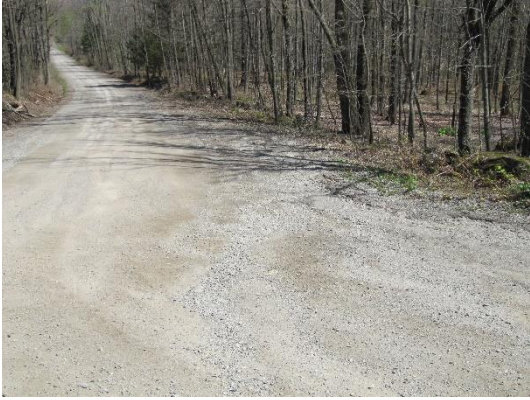
645 Intersection chemin du Centre et chemin Tibbits Hill	Description	Recommandations

<p>Mauvaise évacuation de l'eau de la chaussée du chemin. L'eau crée des ornières dans le chemin.</p>	<p>Niveler la chaussée avec des pentes transversales minimales de 3 %.</p>
646 Chemin Tibbits Hill

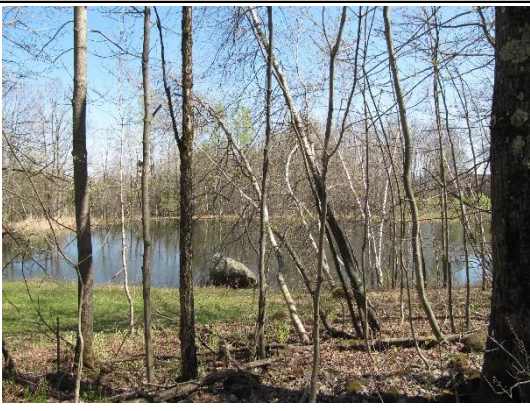
<p>Étang artificiel aménagé directement sur le parcours du cours d'eau mais bandes riveraines de très bonne qualité.</p>	<p>Les bandes riveraines de cet étang devraient servir d'exemple aux autres étangs artificiels du territoire.</p>
647 Chemin Tibbits Hill

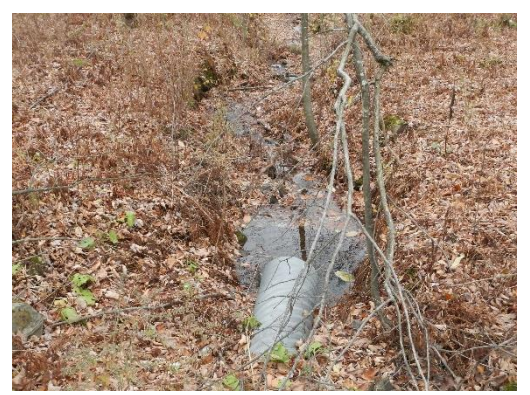
<p>Chute de 15 cm à la sortie du ponceau d'un cours d'eau créant de l'érosion au pied du ponceau.</p>	<p>Aménager une fosse de dissipation d'énergie à la sortie du ponceau.</p>

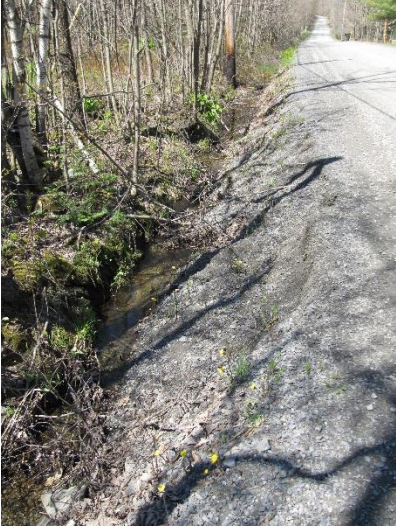
647 Chemin Tibbits Hill	Description	Recommandations

<p>Érosion du talus du fossé du côté du chemin. Apports de sédiments au cours d'eau et risque de dommage au chemin.</p>	<p>Considérant la forte pente du talus du chemin, il est recommandé de l'enrocher d'une longueur d'environ 20 m.</p> <p>Toutefois, si l'emprise routière est suffisante, il est recommandé d'adoucir le talus selon une pente maximale de 2H : 1V et de le végétaliser (ajout de terre végétale et ensemencement).</p>
647 Chemin Tibbits Hill

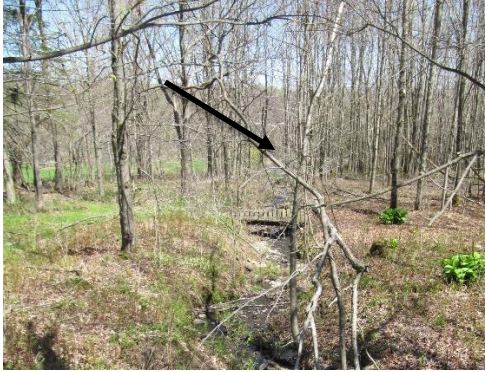
<p>Étang artificiel aménagé directement sur le parcours du cours d'eau et bandes riveraines de faible qualité constituées en grande proportion de gazon tondu.</p>	<p>L'aménagement d'étang artificiel dans la municipalité de Ville de Lac Brome est maintenant interdit. La bande riveraine des étangs artificiels devrait être revégétalisée sur une largeur de 10 m en ne laissant qu'un accès à l'eau d'une largeur maximale de 3 m.</p>

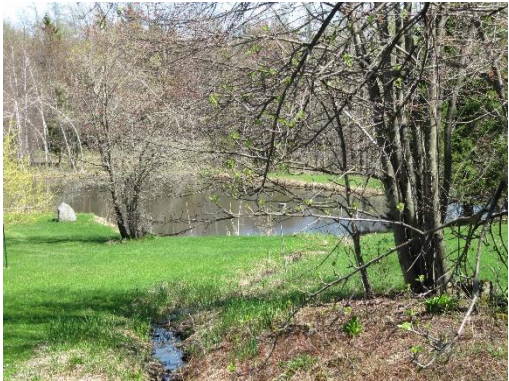
648 Chemin Tibbits Hill

<p>Étang artificiel aménagé directement sur le parcours du cours d'eau et bandes riveraines de faible qualité constituées en grande proportion de gazon tondu autant pour l'étang que pour le cours d'eau qui l'alimente</p>	<p>L'aménagement d'étang artificiel dans la municipalité de Ville de Lac Brome est maintenant interdit. La bande riveraine des étangs artificiels devrait être revégétalisée sur une largeur de 10 m en ne laissant qu'un accès à l'eau d'une largeur maximale de 3 m.</p>

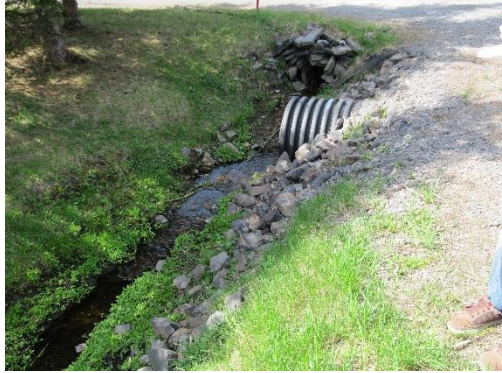
<p>● 654 Chemin Moffat</p>	<p>Description</p>	<p>Recommandations</p>

<p>Le fossé semble être un cours d'eau. Fossé stable et bien végétalisé. Ponceaux stables.</p>	<p>Déterminer s'il s'agit d'un fossé ou d'un cours d'eau.</p>
<p>● 652 Rue Julien</p>

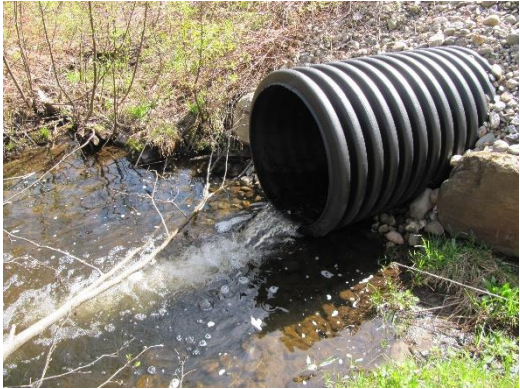
<p>Ponceau récent aménagé sur un cours d'eau. Celui-ci est stable mais présente une chute d'un peu moins de 10 cm à sa sortie.</p>	<p>Aménager une fosse de dissipation d'énergie à la sortie du ponceau afin de diminuer la hauteur de la chute et de permettre la libre circulation du poisson.</p>
<p>● 6501 Rue Joli Bourg</p>

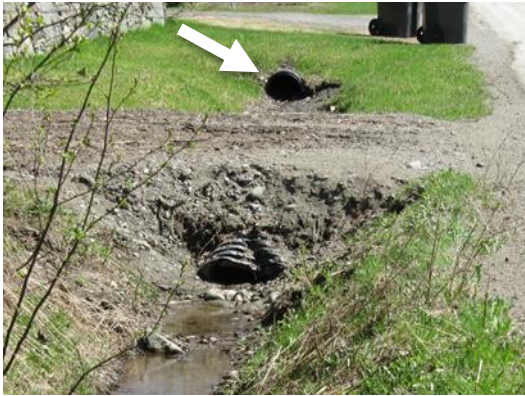
<p>Lors de la visite du 6 novembre, une quantité d'eau importante sortait du ponceau identifié sur la photo mais aucune eau lors de la visite du 12 mai. Nous ne sommes pas parvenus à identifier la provenance de l'eau.</p>	<p>Valider le point d'entrée de ce ponceau.</p>

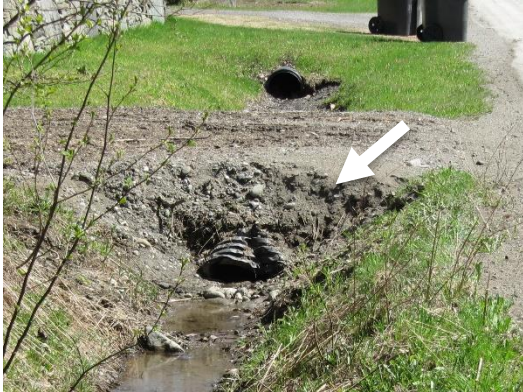
<span style="color: red;">●</span> 650 Rue Joli Bourg	Description	Recommandations

<p>Ponceau instable et écrasé à quelques mètres en amont de l'arrivée du fossé à un cours d'eau. Ce ponceau est utilisé pour donner accès à la cours arrière d'une propriété.</p>	<p>Remplacer le ponceau et bien stabiliser les deux extrémités à l'aide d'un enrochement (voir feuillet 1 de 4 pour une coupe type).</p>
<span style="color: yellow;">●</span> 651 Rue des Ruisseaux		
 	<p>Présence d'algues filamenteuses et de périphyton dans le cours d'eau.</p>	<p>N/A</p>
<span style="color: yellow;">●</span> 649 Rue du Mirador

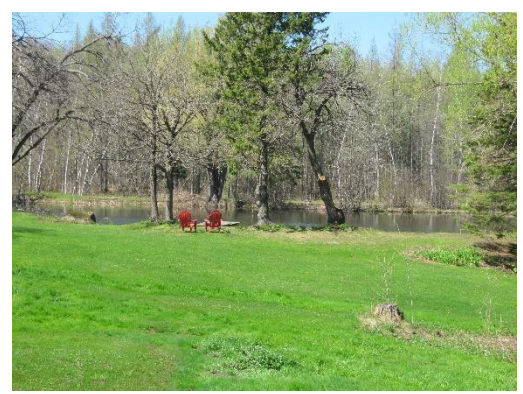
<p>Petit étang artificiel avec bandes riveraines de faible qualité constituées en grande proportion de gazon tondu.</p>	<p>La bande riveraine des étangs artificiels devrait être revégétalisée sur une largeur de 10 m en ne laissant qu'un accès à l'eau d'une largeur maximale de 3 m.</p>

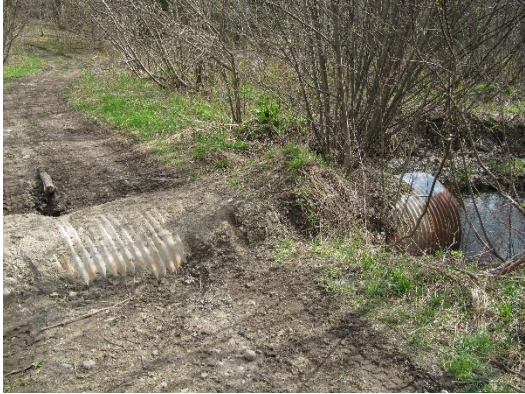
<span style="color: red;">●</span> 659 Chemin de gravier près du IGA	Description	Recommandations

<p>Érosion importante du ponceau qui traverse le cours d'eau.</p>	<p>Changer le ponceau et stabiliser adéquatement les deux extrémités du ponceau à l'aide d'enrochements (voir feuillet 1 de 4 en annexe). Le nouveau ponceau doit être enfoncé de 10 % dans le lit du cours d'eau afin de permettre le libre passage du poisson</p>
<span style="color: red;">●</span> 658 Chemin de gravier près du IGA

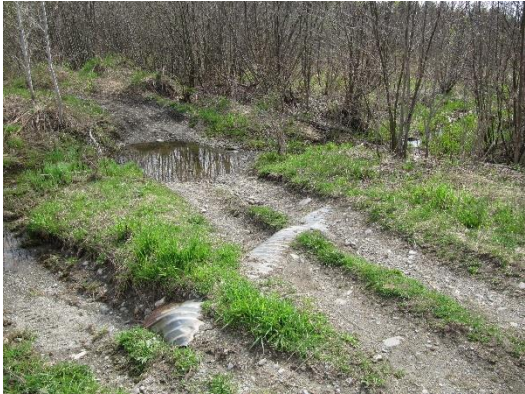
<p>Vieux ponceau complètement obstrué. Le cours d'eau s'est frayé un lit à travers du chemin à côté du ponceau. Les VTT circulent maintenant directement dans le cours d'eau. Érosion du chemin et apport de sédiments au cours d'eau.</p>	<p>Installer un nouveau ponceau et bien stabiliser celui-ci à l'aide d'enrochements aux deux extrémités (voir feuillet 1 de 4 en annexe).</p>
<span style="color: red;">●</span> 657 Chemin de gravier près du IGA

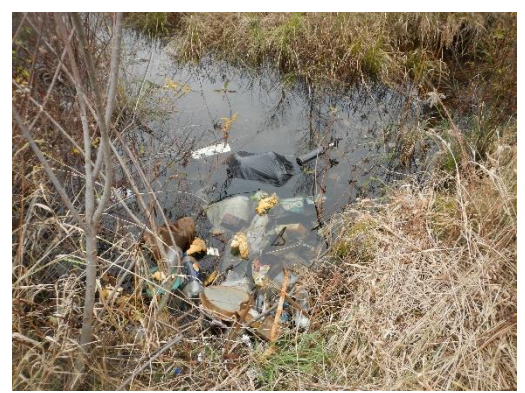
<p>Ponceau obstrué sur chemin en gravier créant un petit étang d'eau stagnante où les déchets se sont accumulés.</p>	<p>Nettoyer le ponceau pour permettre à l'eau de circuler et ramasser les déchets.</p>

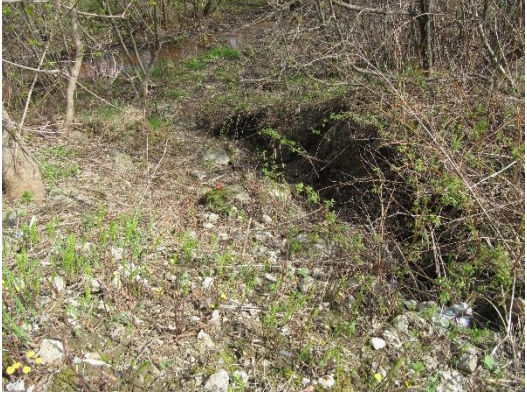
655 Chemin Knowlton	Description	Recommandations

<p>Premier corridor d'écoulement des eaux de ruissellement du stationnement vers le ruisseau. En plus d'acheminer les eaux non filtrées du stationnement, la concentration de l'eau à cet endroit érode le sol.</p>	<p>Enlever le bourrelet de remblai, niveler le terrain et aménager une bande de végétation de manière à ce que l'eau se dissipe et se filtre avant d'atteindre le ruisseau. Un système de noues engazonnées pourrait également être aménagé (voir feuillet 3 de 4 en annexe).</p>
656 Chemin Knowlton

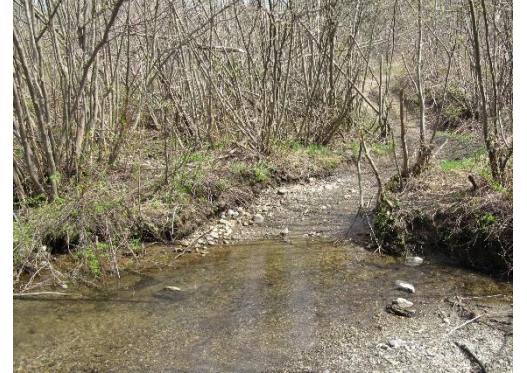
<p>Deuxième corridor d'écoulement des eaux de ruissellement du stationnement vers le ruisseau; un sentier de vtt qui débute sur le coin du stationnement. Autre problème, il n'y a ni pont, ni ponceau, les VTT traversent à gué.</p>	<p>Rediriger l'eau du stationnement vers une noue engazonnée. Installer un ponceau pour que les VTT cessent de traverser directement dans l'eau.</p>

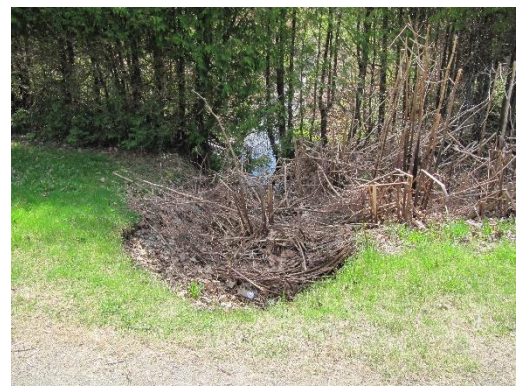
653 Rue Hastings

<p>Le ponceau en ciment qui traverse la rue semble percé comme l'indique l'affaissement du terrain.</p>	<p>L'état du ponceau devrait être vérifié par le service de voirie de la municipalité et celui-ci devrait être changé s'il s'avère vraiment percé.</p>

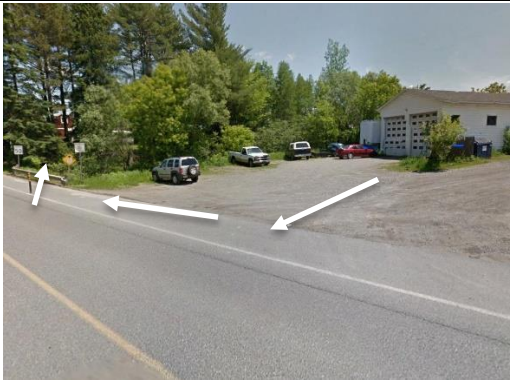
702 Chemin Victoria	Description	Recommandations

<p>Grand stationnement en gravier d'un garage. Les eaux de pluie ruissellent sur cette surface imperméable et arrivent directement au cours d'eau à l'endroit où celui-ci traverse le chemin Knowlton. L'eau risque de contenir des sédiments, du phosphore, des huiles, métaux lourds et sel de déglacage.</p>	<p>Considérant que l'espace entre le stationnement et le ruisseau est inexistant, il est recommandé d'installer un système de drainage incluant un système de captation des huiles et des sédiments (ex. : <a href="#">Stormceptor</a>).</p>
6621 Chemin Victoria

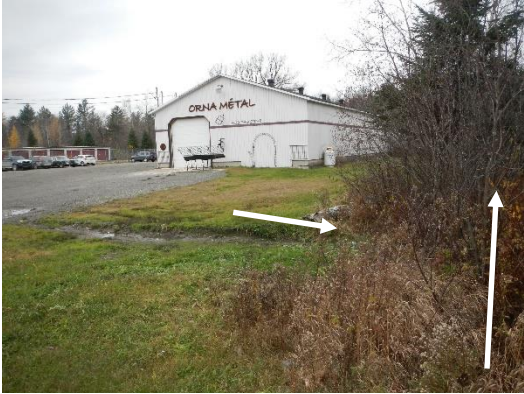
<p>Stationnement de gravier drainé vers un fossé/cours d'eau. Le canal creusé présente un sol à nu.</p>	<p>Aménager une tranchée d'infiltration à l'endroit où le canal a été creusé. Le dessus de la tranchée devrait être engazonné et le surplus d'eau devrait être dirigé dans un fossé végétalisé jusqu'au fossé/cours d'eau adjacent à la propriété.</p>

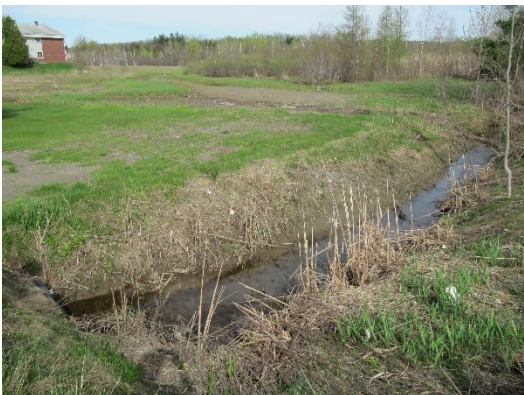
662 Chemin Victoria

<p>Fossé/cours d'eau qui draine un milieu humide en aval. Habitat du poisson. Présence de sol à nu, bande riveraine de très faible qualité.</p>	<p>Ce fossé devrait être considéré comme un cours d'eau. Ensemencer les sols mis-à-nus et recouvrir par des matelas anti-érosion. Des arbustes et arbres devraient être plantés de part et d'autre du fossé de manière à créer une bande riveraine.</p>

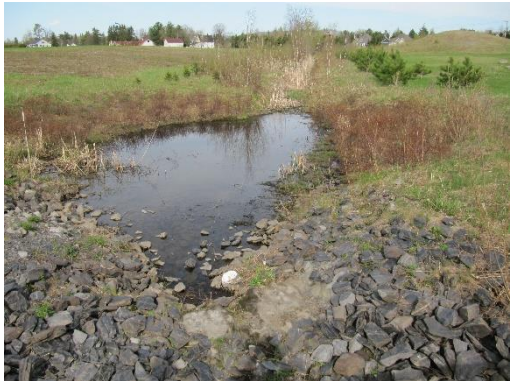
661 Parc des Lions	Description	Recommandations

<p>Marais filtrant aménagé qui vise à traiter l'eau provenant du fossé de drainage du champ appartenant à la Ferme Canards Lac Brome.</p>

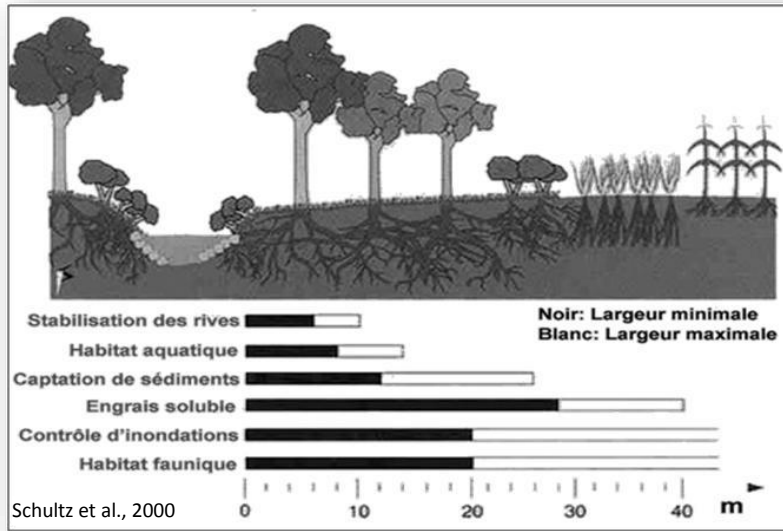
Enfin, il va sans dire que plus la largeur de la bande riveraine est importante, plus grande est son efficacité dans le maintien de la qualité de l'eau. La figure suivante présente les largeurs optimales de la bande riveraine en regard des divers rôles environnementaux qui lui sont attribués.

**FIGURE 8 : LARGEUR OPTIMALE DE LA BANDE RIVERAINE SELON DIVERSES FONCTIONS ENVIRONNEMENTALES**
