RENAISSANCE

RAPPORT D'ACTIVITÉS 2021

OCTOBRE 2022

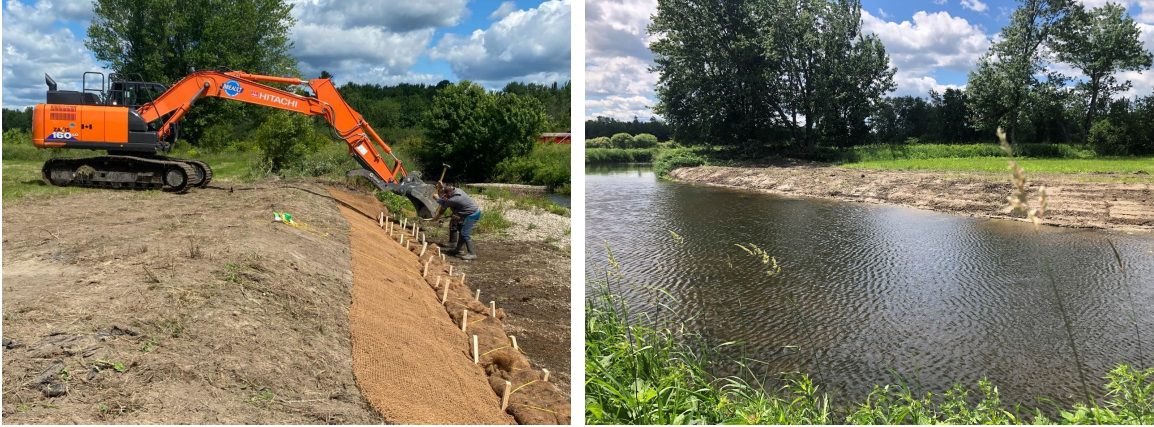
Figure 2 – Stabilisation des berges à la ferme Nouveau Ranch en 2021 (*Club conseil Gestrie-Sol, 2021*)

- Disposer des boudins de fascines dans le bas des pentes (cornouiller stolonifère, saule inferior, myrique baumier et spirée);
- Étendre une membrane *Coirmat* recouverte d'un matelas de branches de cornouiller stolonifère et de cornouiller rugueux sur les pentes;
- Ancrer une membrane en fibres de coco sur le haut des pentes;
- Créer une chute d'enrochement en rive pour le drainage du champ.

En juin 2021, RLB a ainsi stabilisé plus de 80 mètres de berges sur deux sites grâce à cette technique (**Carte 1** et **Figure 2**). Des observations faites sur le terrain en 2022 ont permis de constater que les ouvrages se sont bien comportés jusqu'ici, ce qui est fort encourageant pour l'avenir (**Figure 3**).

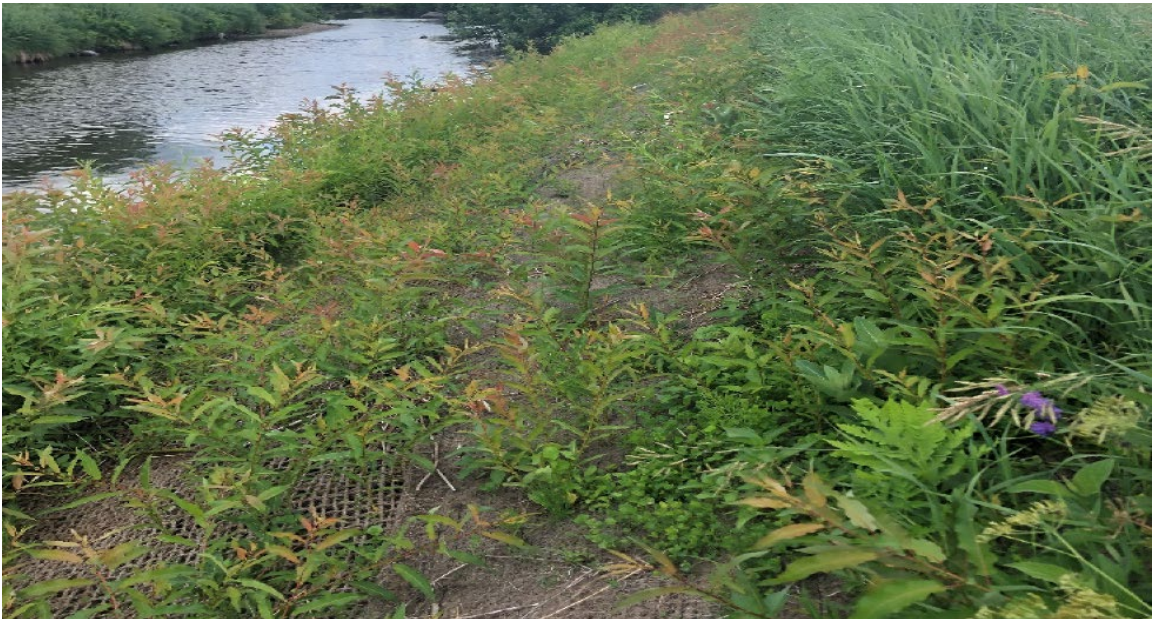
Figure 3 – Reprise de la plantation 2020

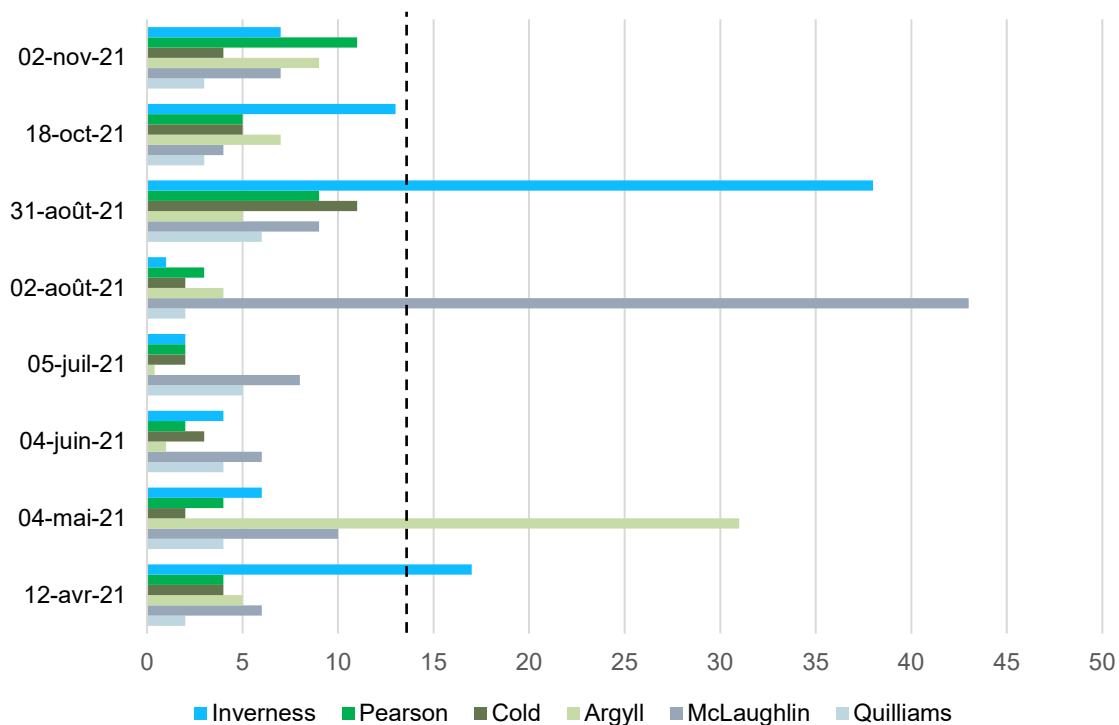
Figure 6 – Concentrations de MES (mg/L) dans les affluents du lac Brome en 2021

En comparant les pics de concentration pour le phosphore, l'azote et les MES, il est possible de voir une tendance à la hausse au printemps devenir à la baisse pour finalement remonter et atteindre un pic au mois d'août. Les valeurs redescendent à l'automne tout en restant plus élevées qu'au printemps (Tableau 6, Tableau 7, Tableau 8, Figure 4, Figure 5, Figure 6).

En 2021, aux dates d'échantillonnage des ruisseaux, il y a eu un épisode de temps humide basé sur la quantité de précipitations des 24 heures précédant l'échantillonnage et quatre épisodes basés sur la quantité de précipitations des 72 heures précédentes (**Tableau 3**). Il est difficile d'établir une corrélation entre la quantité de précipitations et les concentrations en phosphore, azote et MES. Effectivement, malgré la tendance pouvant supposer une telle corrélation dans le mois d'août où les valeurs sont les plus élevées concernant les trois critères de qualité de l'eau, cette corrélation ne semble plus applicable aux mois d'octobre et de novembre. La seule corrélation semblant plausible concernant les précipitations demeure celle étant en lien avec les matières en suspension, celles-ci semblent plus présentes lors des échantillonnages suivant une période de précipitations et étant réalisés en temps humide (**Tableau 3, Tableau 8, Figure 6**).

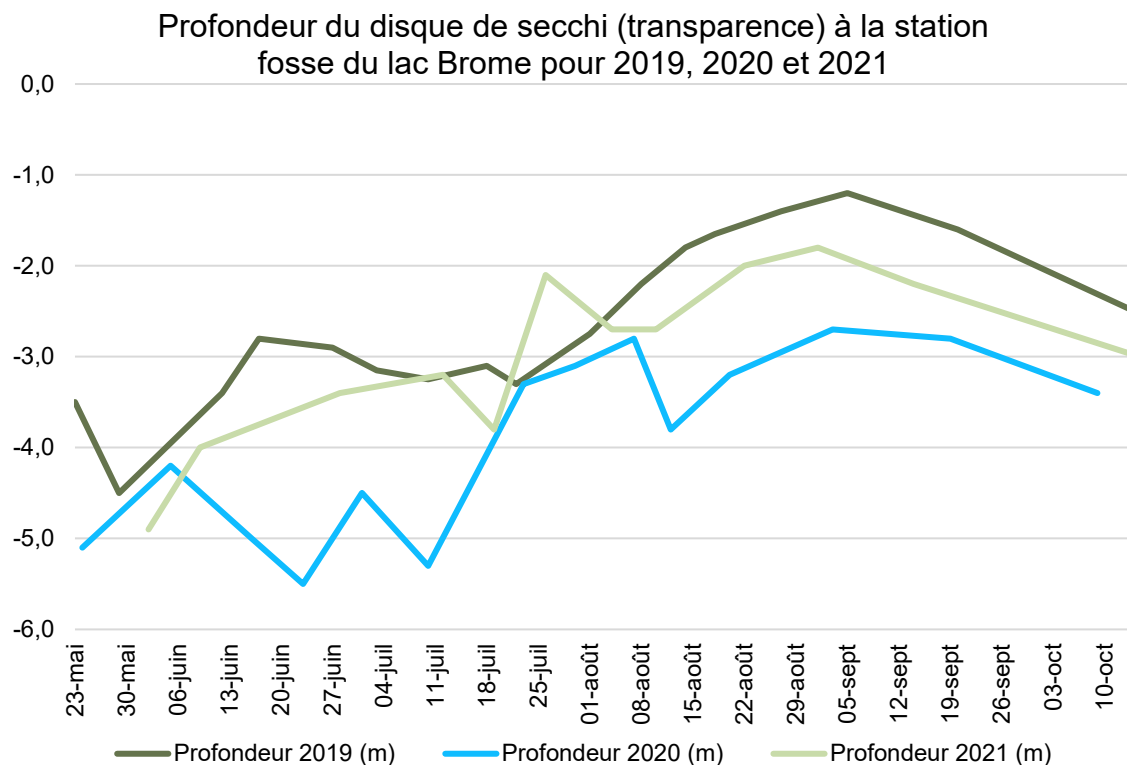
Figure 8 – Profondeurs de visibilité du disque SECCHI à la station fosse du lac Brome pour 2019, 2020 et 2021

La transparence de l'eau en 2021 avait donc une moyenne très près de celle de 2008. Selon le Tableau 5, il est possible de qualifier les eaux du lac Brome de mésotrophe à la fosse en fonction de la moyenne de transparence.

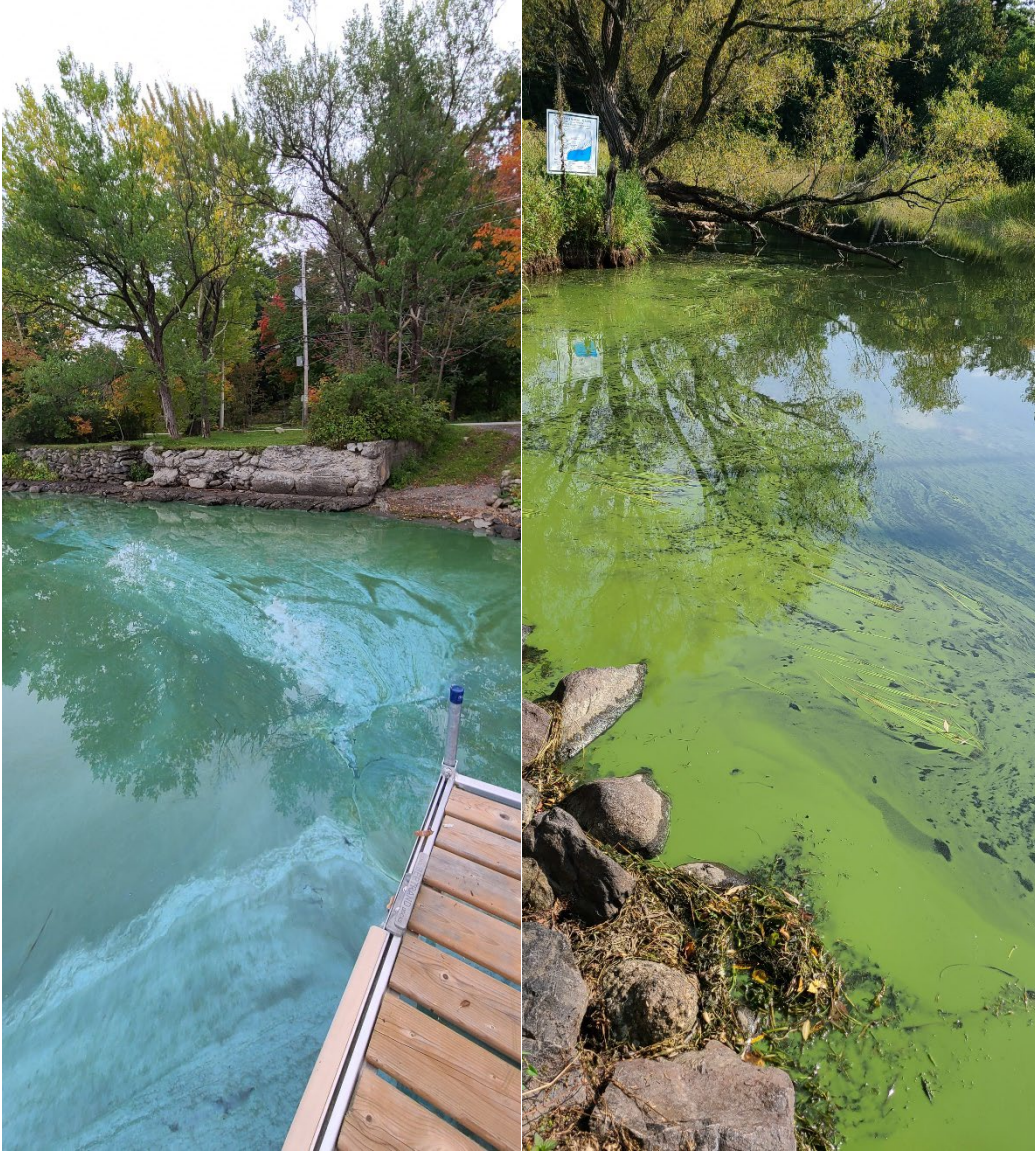
Figure 10 – Cyanobactéries au lac Brome en octobre 2021 (photo de gauche : rue Bondville; photo de droite : parc Eugène)

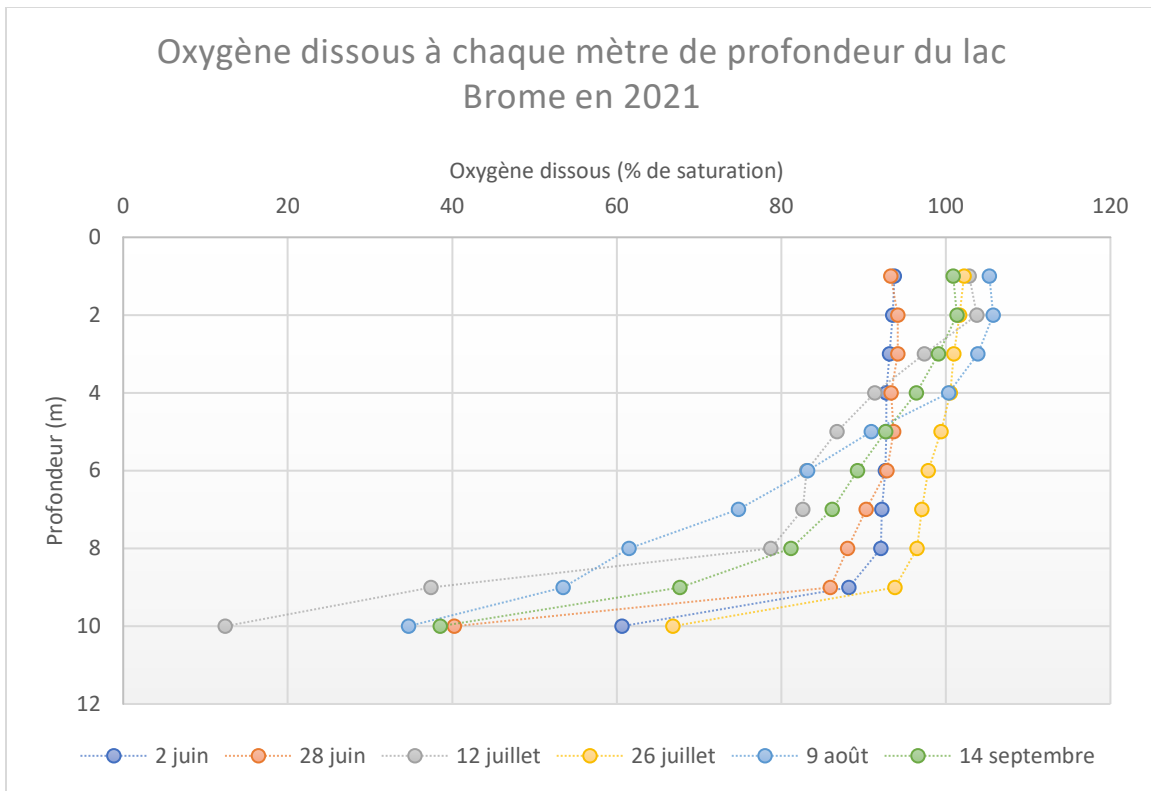
Figure 12 – Pourcentages d’oxygène dissous moyens mesurés à deux sites du lac Brome du 2 juin au 14 septembre 2021 en fonction de la profondeur

La chute de température en profondeur indique que l'eau de surface ne réchauffe pas l'hypolimnion qui est cloisonné par la différence de densité. Ainsi, l'oxygène de l'hypolimnion n'est pas renouvelé et la couche est hypoxique : le pourcentage d'oxygène dissous y passe de près de 70%-90% à 0,7% (**Figure 12**). Notez que les organismes vivants dans les écosystèmes d'eau froide ont besoin d'au minimum 54-63% d'oxygène lorsque l'eau est entre 15 et 25 °C.

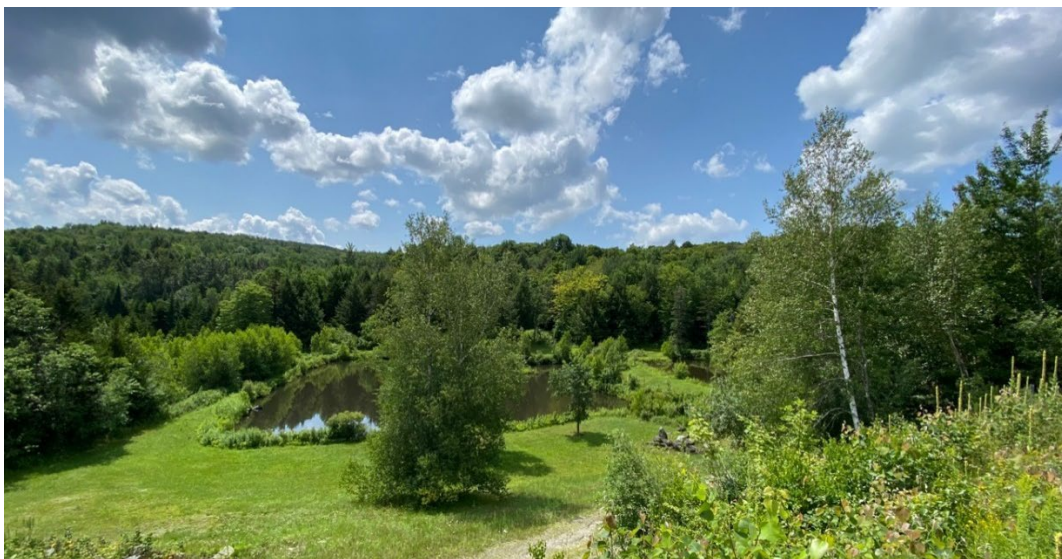
Figure 13 – Étang caractérisé durant la saison estivale 2021

Ainsi, entre le 6 juillet et le 4 août 2021, les stagiaires de RLB ont visité et caractérisé 24 des 468 étangs du bassin versant, soit quatre de plus que prévu (**Figure 13**). En se concentrant d'abord sur les étangs qui se déversaient dans le lac, il été constaté que la grande majorité des propriétaires des étangs visités étaient très réceptifs et ouverts à comprendre le rôle que leur étang pouvait avoir sur la santé du lac Brome. Nos stagiaires se sont fait un plaisir de répondre aux questions des propriétaires, ainsi que de leur fournir des recommandations afin d'améliorer la qualité de l'eau et des écosystèmes.

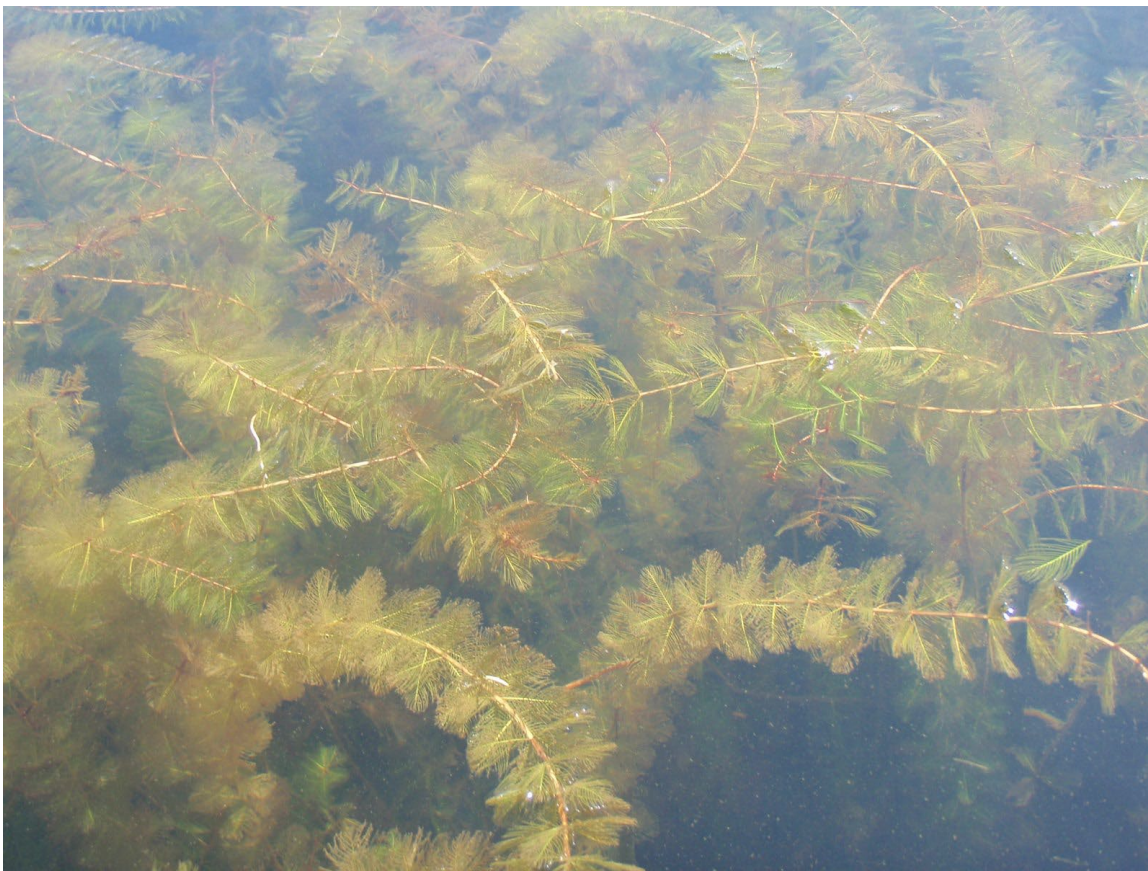
Figure 14 – Myriophylle à épis (Le Reflet du lac, 2021)

Le MAE est une plante aquatique présente au lac Brome (**Figure 14**). Cette espèce croît rapidement dans la colonne d'eau pour ensuite former une canopée dense en surface. Elle peut se reproduire par bouturage à partir d'un simple fragment de la tige (MELCC, 2021). Ces caractéristiques lui permettent de surplomber et d'ombrager les plantes aquatiques qui vivent plus bas dans la colonne d'eau, en plus de coloniser efficacement et rapidement plusieurs habitats. La colonisation d'un plan d'eau par le MAE entraîne plusieurs désagréments pour les propriétaires riverains, les plaisanciers et les autres utilisateurs du milieu. En effet, ces herbiers denses nuisent aux activités aquatiques récréatives et sportives. La circulation des bateaux dans les herbiers de MAE est une importante préoccupation. Lorsque les hélices de bateaux brisent une section de la plante et la transportent ailleurs, celle-ci peut alors s'établir dans une autre section du lac.

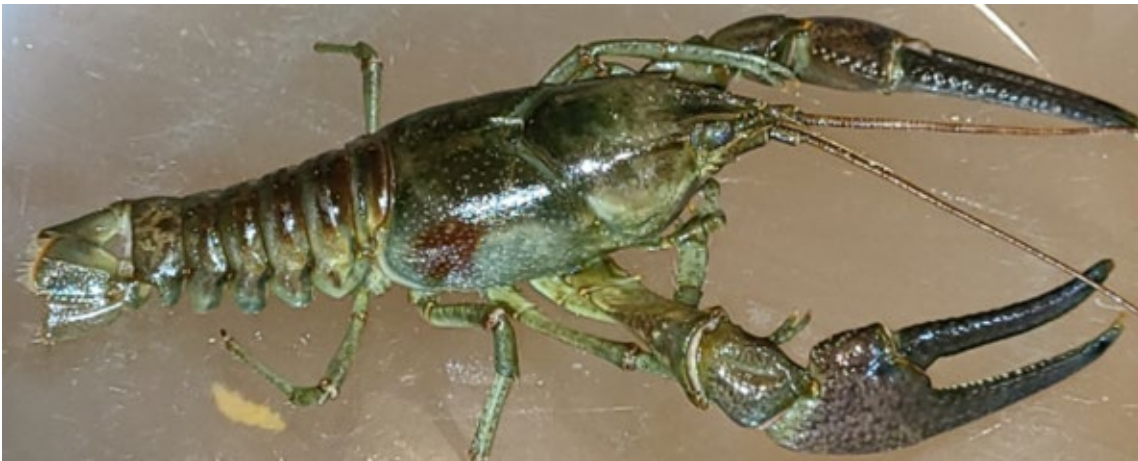
Figure 15 – Écrevisse à taches rouges capturée au lac Brome en 2021

Plusieurs espèces d'écrevisses au Québec sont indigènes et sont fréquemment retrouvées dans nos lacs et rivières. Cependant, l'écrevisse à taches rouges est une espèce aquatique exotique envahissante introduite dans la province et au lac Brome par l'homme (**Figure 15**) (Ministère des Forêts, de la Faune et des Parcs, 2021a). Elle est qualifiée comme une espèce nuisible à cause de son agressivité et de sa voracité envers les invertébrés aquatiques et les œufs de poissons. Son déplacement au fond des plans d'eau modifie les communautés végétales (effet d'une coupe à blanc) et déloge les autres espèces, dont les populations indigènes d'écrevisses.

L'écrevisse à taches rouges a été recensée pour la première fois en 2011 dans le lac Brome (Isabelle Picard & Desroches, 2012). Lors d'un second inventaire réalisé en 2013, il a été constaté que l'écrevisse à taches rouge était la seule espèce répertoriée dans le lac Brome (Desroches et coll., 2014). Suite à ce constat, un inventaire a été réalisé en 2017 et la population a alors été estimée à plus de 1,8 million d'individus (Isabelle Picard, 2018).

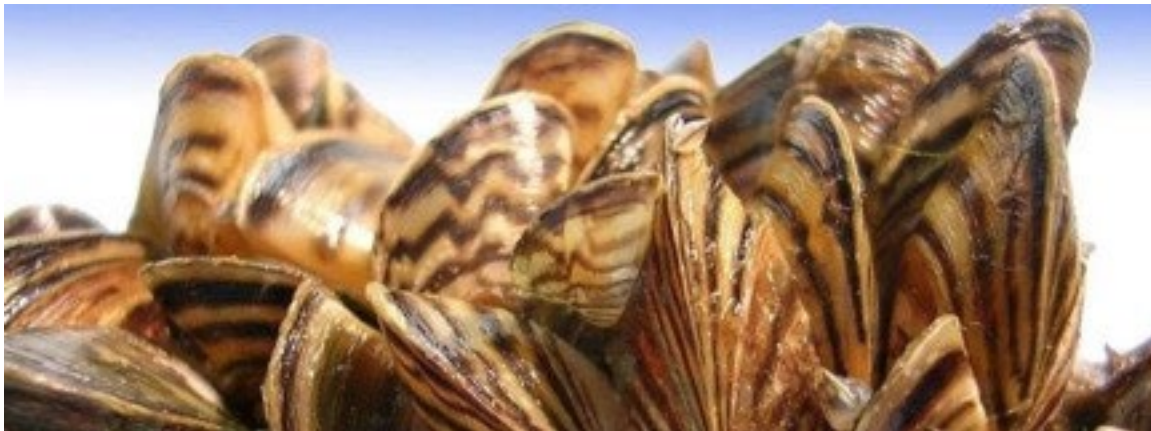
Figure 16 – Moule zébrée

L'espèce envahissante se développe de manière optimale dans les eaux de surface avec un taux de pH entre 7,4 et 8,0 tandis que les taux de survie les plus élevés pour les adultes se situent à des taux de pH entre 7,0 et 7,5. Quant à la teneur en calcium, la survie et la reproduction de la moule zébrée sont assurées à un niveau minimal lorsqu'elle varie entre 12 et 19 mg/L (**Figure 16**) (Ministère des Forêts, de la Faune et des Parcs, 2021b).

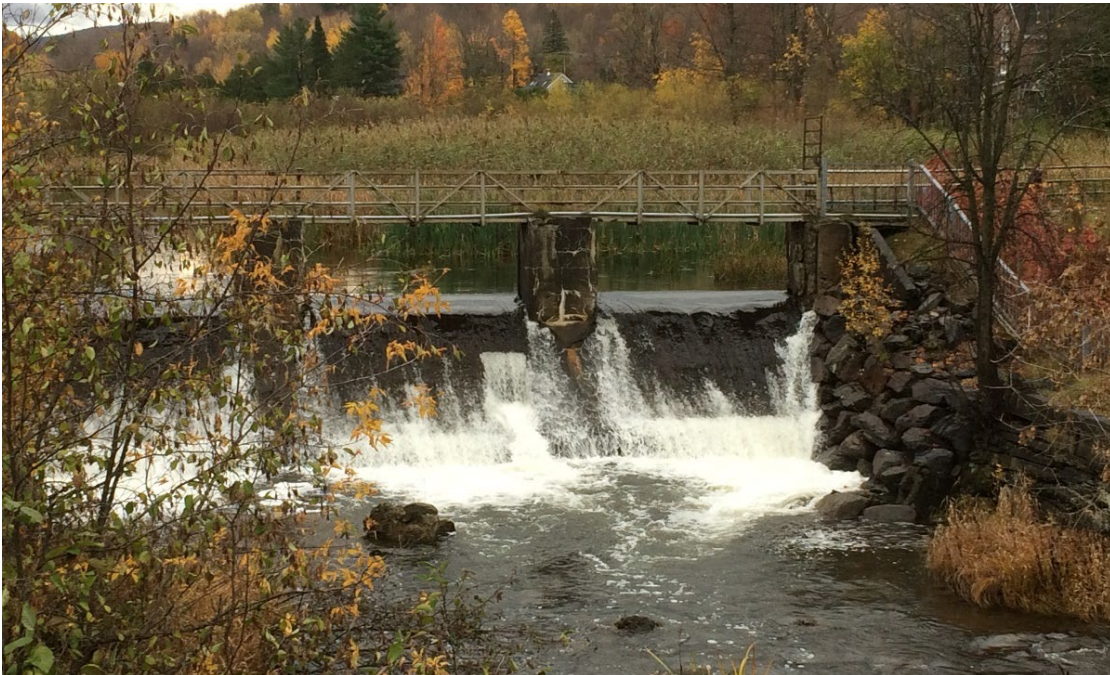
Figure 18 – Le barrage Blackwood

La reconstruction du barrage requiert l'excavation de plusieurs mètres cubes de sédiments, dont certains contaminés par des hydrocarbures (**Figure 18**). Bien que les plans et devis stipulent que la gestion des sédiments doit respecter toutes les normes du MELCC en matière de rejet au cours d'eau, nous sommes d'avis qu'un suivi extrêmement serré doit être mis en place pour que l'entrepreneur s'y conforme. De plus, la présence dans l'étang d'écrevisses à taches rouges, une espèce envahissante, doit aussi être considérée dans les mesures de protection, ce qui n'est pas le cas présentement. RBL a fait parvenir une lettre à la ville pour lui faire part de ses préoccupations quant à la gestion des sédiments lors de la construction et à la protection de l'environnement pendant et après la construction.
